„ERHALTUNG UND ENTWICKLUNG
HANDWERKLICHER TRADITIONEN UND VERMITTLUNG DER
HANDWERKSTECHNIKEN
ZUR SICHERUNG DER SANIFRUNGSKOMPETENZ IN ALPINEN REGIONEN“

Schmiedbauernhaus Seeham Präsentation der Revitalisierung 2003 – 2005 durchgeführte Maßnahmen und angewendete Handwerkstechniken

Salzburger Institut für Raumordnung & Wohnen, Gemeindeentwicklung Salzburg
Bearbeitung: Mag. Petra Aster, DI Christine Stadler

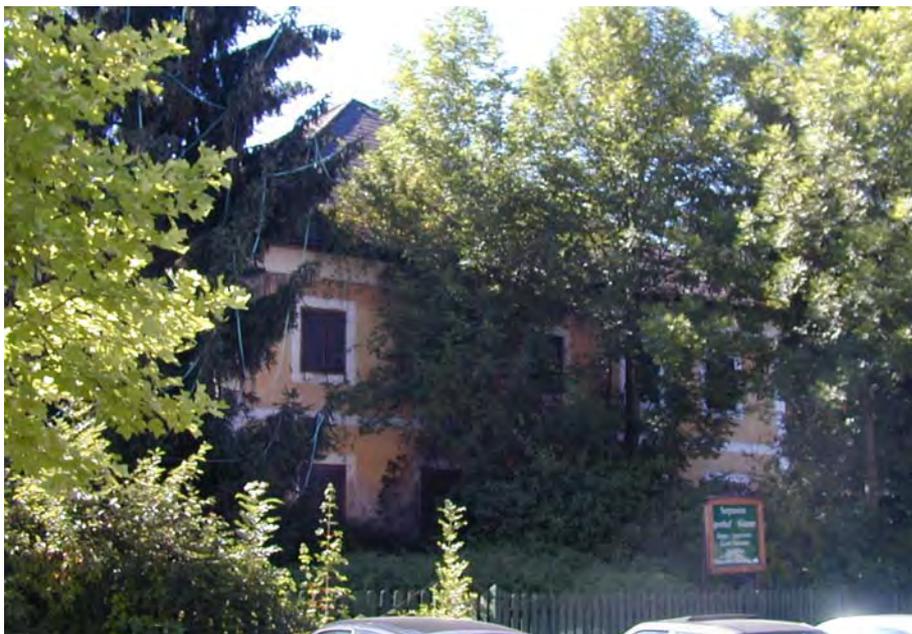
Die Ostfassade vor ...

Die Entrümpelung, die Entfernung der Gehölze und die Trockenlegung führte der Gemeindeeigene Bauhof in Eigenregie mit ehrenamtlicher Bürgerbeteiligung durch. Zur Sanierung des feuchten Mauerwerks wurden die Fundamente des Gebäudes freigelegt und drainagiert.

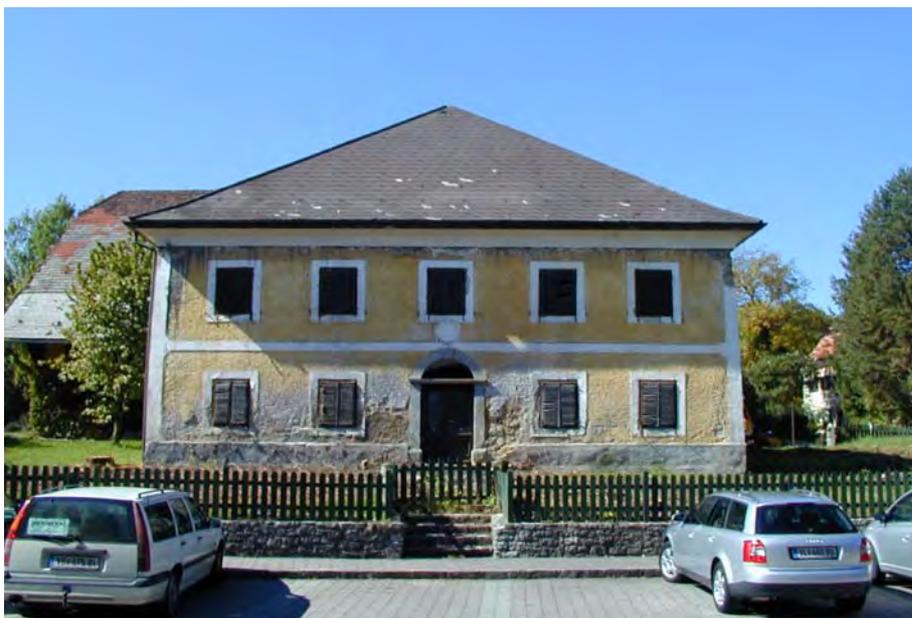
... und nach der Entfernung des starken Bewuchses

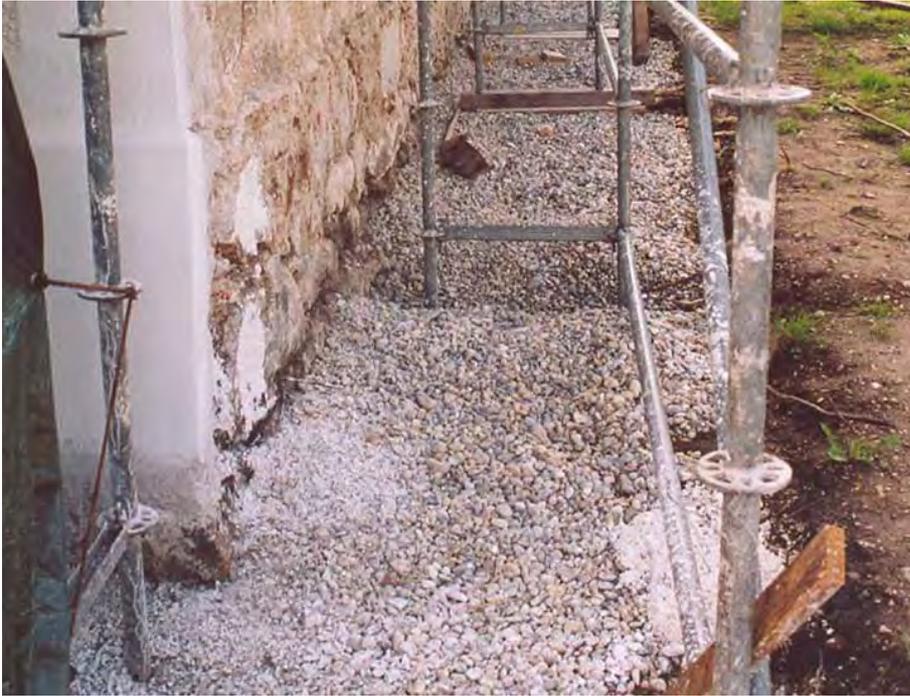
Rollschotter mit eingelegter Drainage

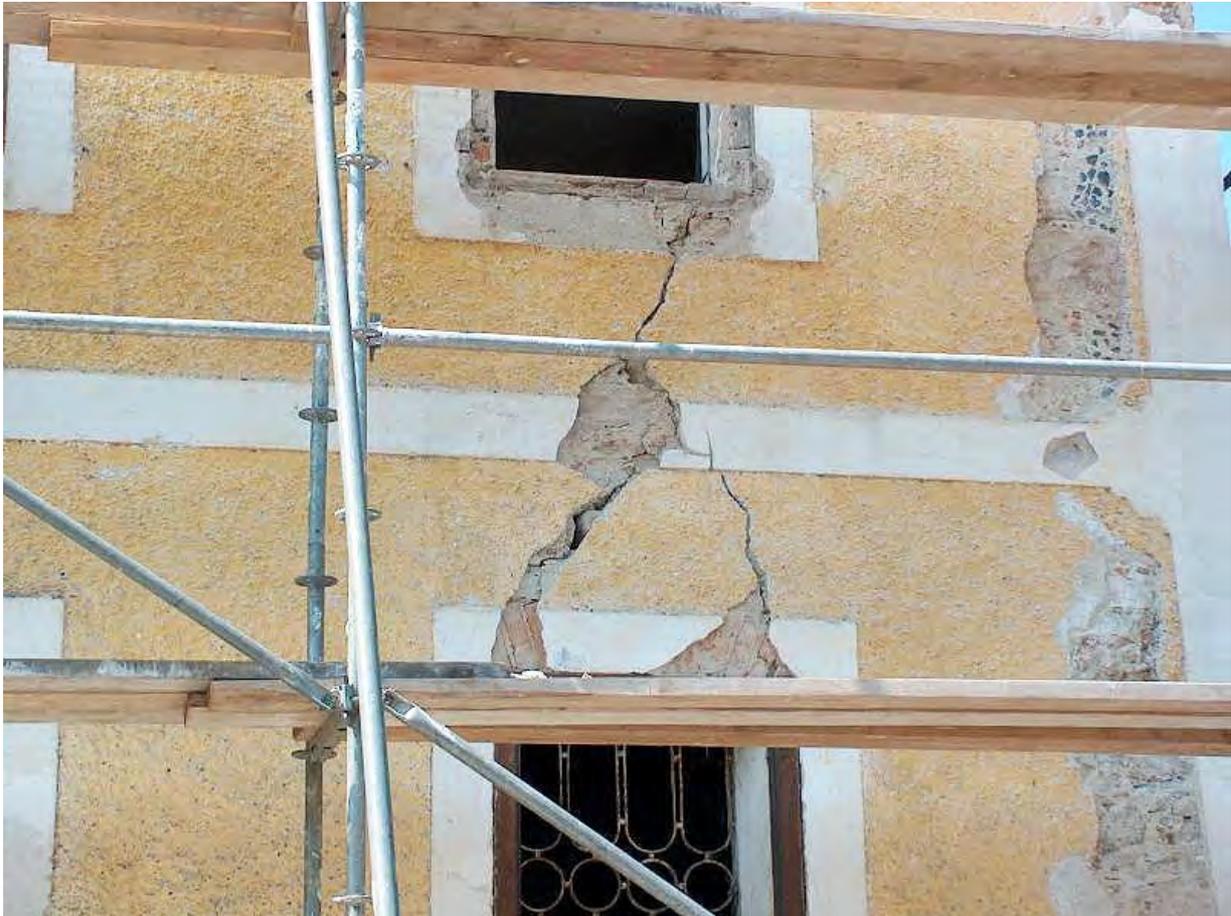
2.3.1 Abschlagen von lockerem Außenverputz

Lockere Putzbereiche wurden bis auf das Natursteinmauerwerk mit Hammer und Meißel entfernt. Anschließend wurden die Mauerfugen ausgekratzt und das Mauerwerk von Staub und anderen Verschmutzungen gereinigt. Dabei wurde alter Scherbenputz wieder sichtbar (sh. rechts oben).

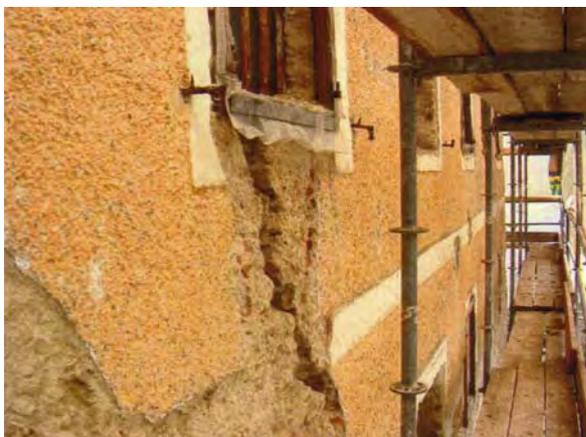
Wand und Fensterfasche mit freigelegtem Riss

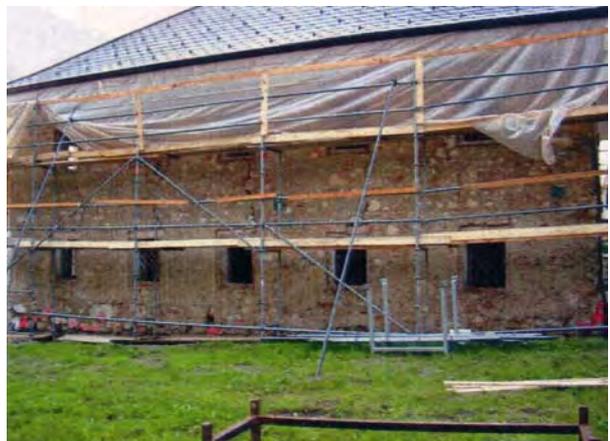
Nordfassade nach Entfernung von schadhaftem Putz

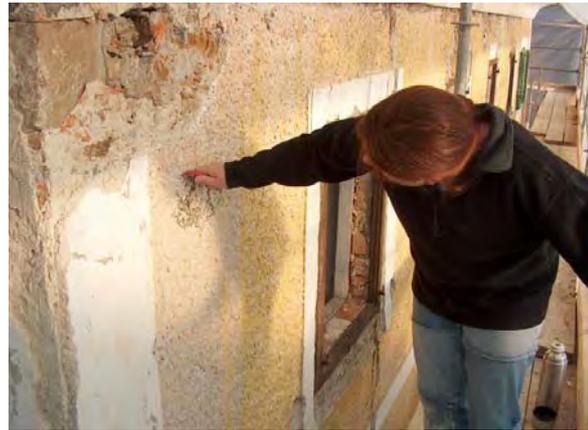
2.3.2 Reinigung der Putzoberfläche von „Zementnasen“

Bei früheren Instandhaltungsarbeiten unterhalb des Traufgesimses wurde der Putz mit Zement verunreinigt. Durch vorsichtiges Abkratzen wurden diese Zementnasen fachgerecht entfernt. Die nicht schadhafte Putzoberflächen wurden mit einer Bürste gründlich gereinigt.

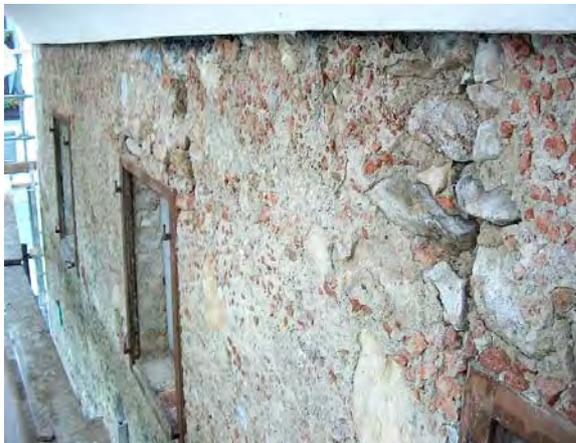
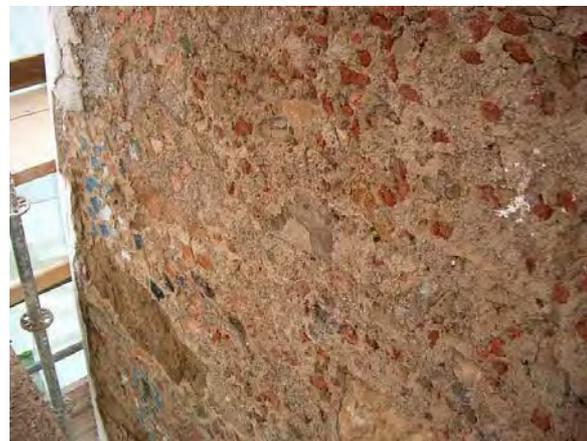
2.3.3 Reinigung des Mauerwerks

In Bereichen, wo der Außenverputz abgeschlagen wurde, wurde das Mauerwerk durch Abklopfen von lockeren Mauerteilen gereinigt und mit einer Bürste entstaubt. Stellenweise war eine Reinigung mit Kaltwasserhochdruck erforderlich.

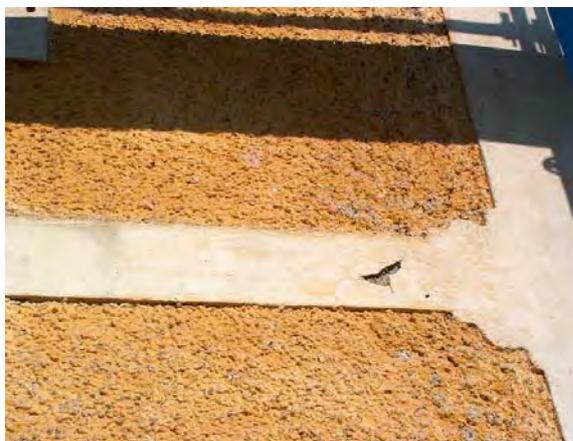
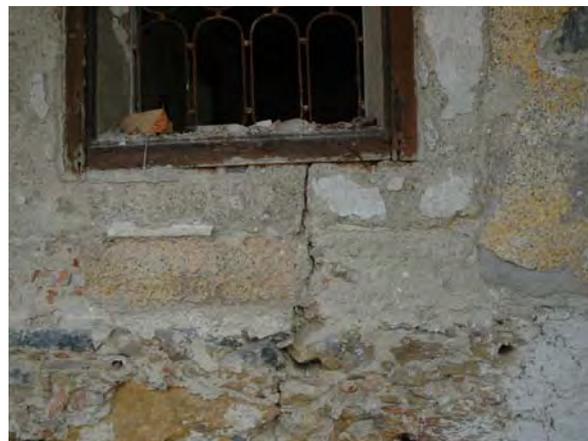
2.3.4 Entfernung loser Farbschichten

Entfernung loser Farbschichten mit Spachtel und Bürste

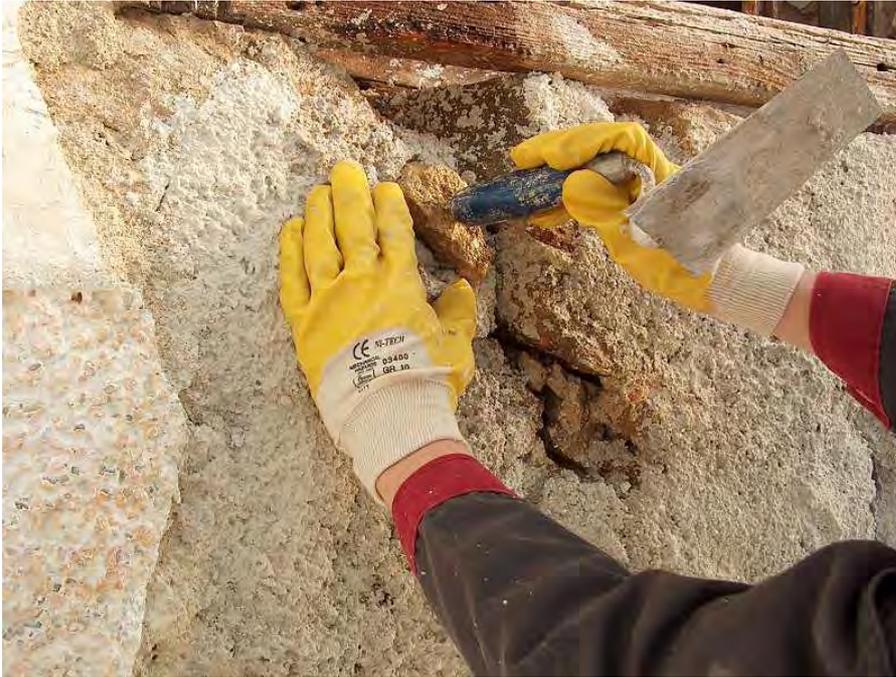
2.3.5 Sanierung von Rissen mit Brandkalkmörtel

Die vorhandenen bauphysikalischen Risse im Mauerwerk wurden mit Brandkalkmörtel geschlossen.

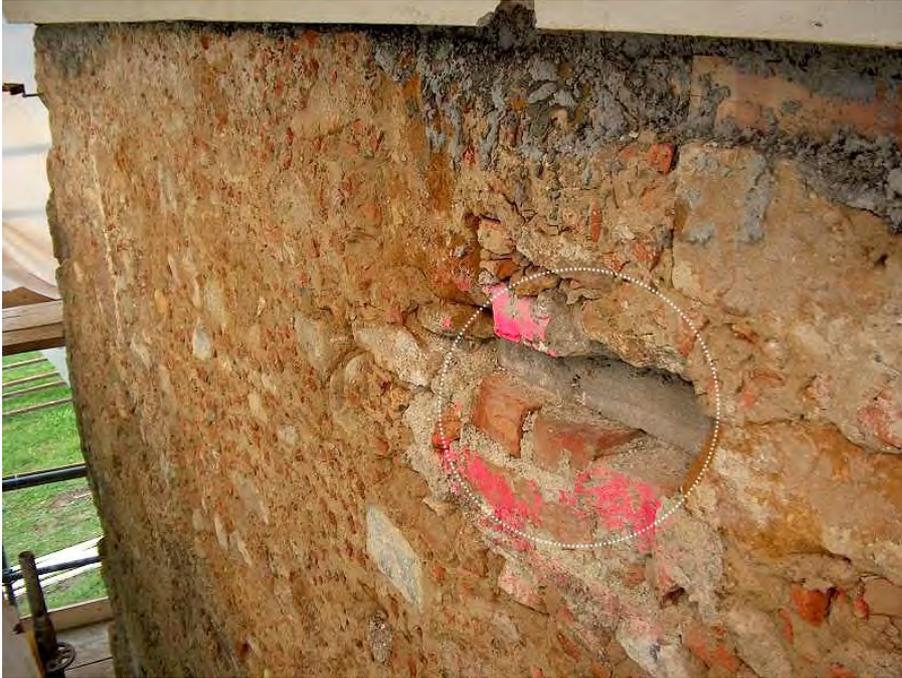
2.3.6 Ausmauern von Fehlstellen im Ziegelmauerwerk

Fehlstellen und Löcher wurden mit Ziegeln und Sumpfkalkmörtel ausgemauert.

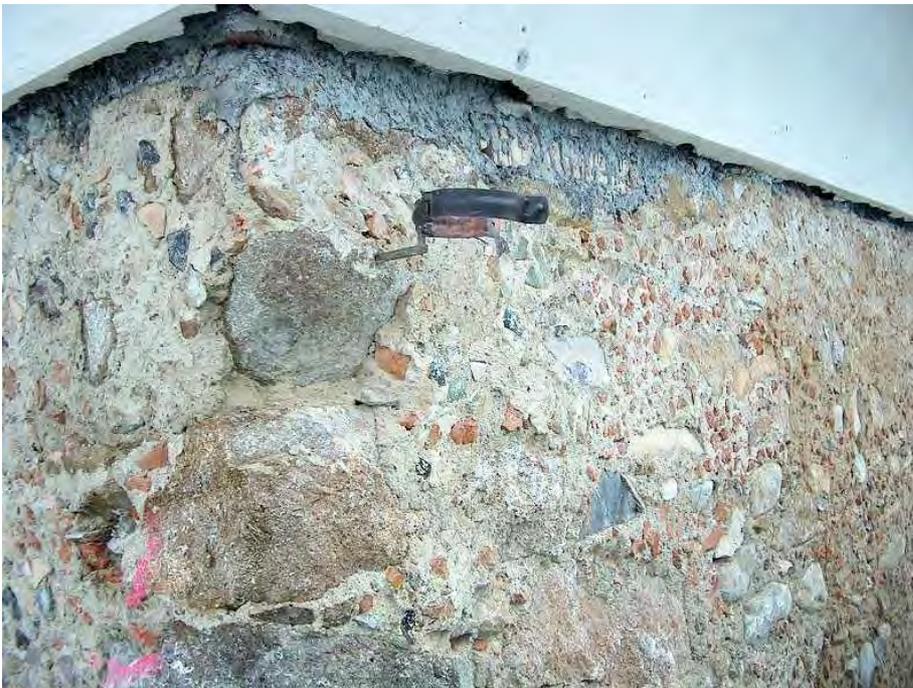
2.3.7 Ausmauern von Fehlstellen im Natursteinmauerwerk

Im Bereich der sichtbaren Natursteinmauer wurden Löcher und Fehlstellen mit zum Bestand passenden Natursteinen und Sumpfkalkmörtel ausgemauert.

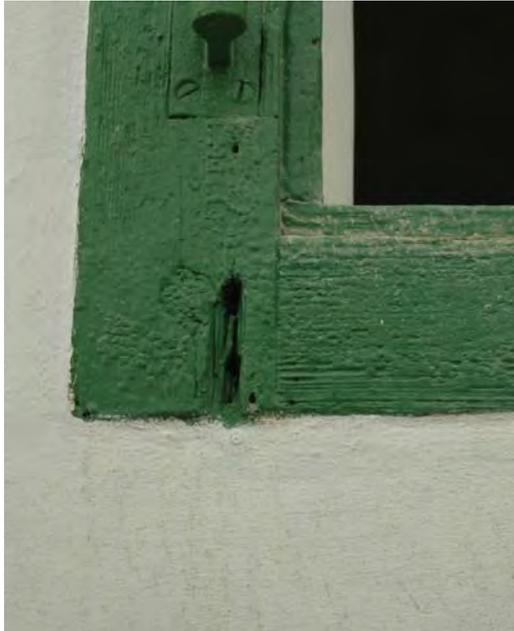
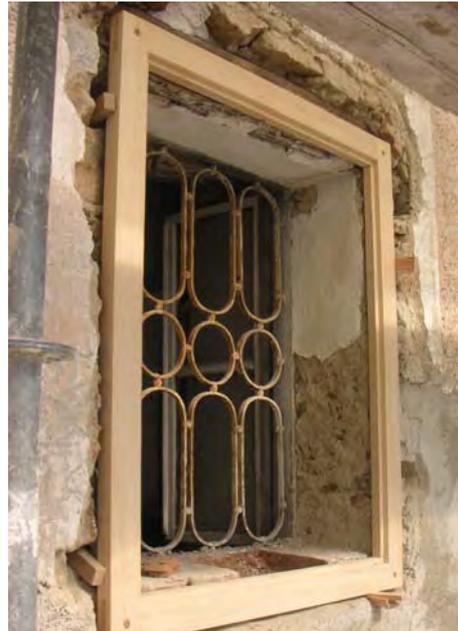
Die Befundung durch das Bundesdenkmalamt hat ergeben, dass die Fensterstöcke im Schmiedbauernhaus nur teilweise erhalten werden können. Besonders die Fensterstöcke im Erdgeschoß mussten aufgrund starker Feuchteinwirkung ausgetauscht werden.

Eckdetail eines erhaltenen Fensterstockes neuer Fensterstock

Bestehende Fensterstöcke wurden restauriert bzw. schadhafte Teile ausgetauscht. Die Farbschicht der bestehenden Balkenstöcke wurde abgeschliffen und neu grundiert. Fensterstöcke, die nicht mehr erhalten werden konnten, wurden entsprechend dem Altbestand neu angefertigt und auf traditionelle Weise mit „Pratzen“ und Kalkmörtel eingesetzt.

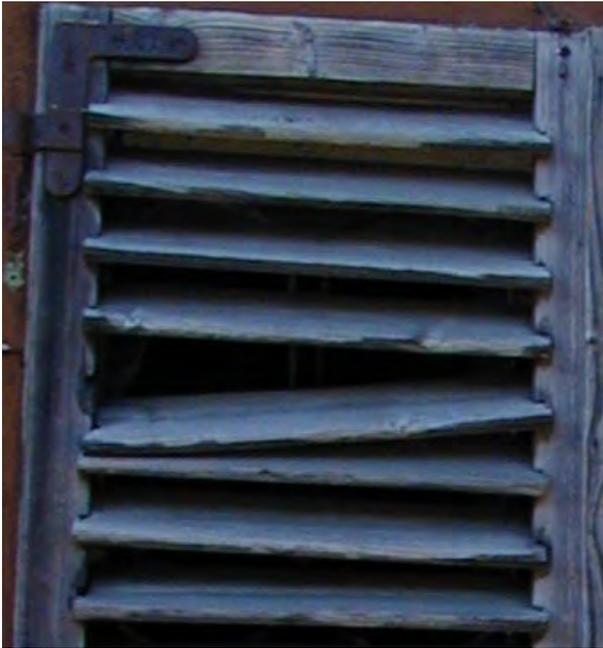
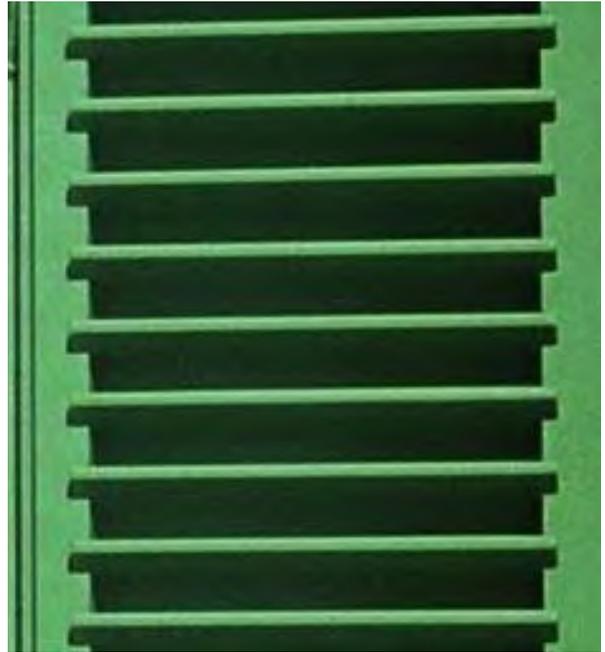
2.4.3 Restaurierung bzw. Anfertigung neuer Fensterläden

Die bestehenden Fensterläden aus Fichtenholz wurden restauriert und lose Teile ergänzt. Einige Fensterläden mit vorstehenden Jalousiebrettern mussten neu angefertigt werden. Die Grundierung und der zweifache Anstrich mit Ölfarbe erfolgten laut Befund.

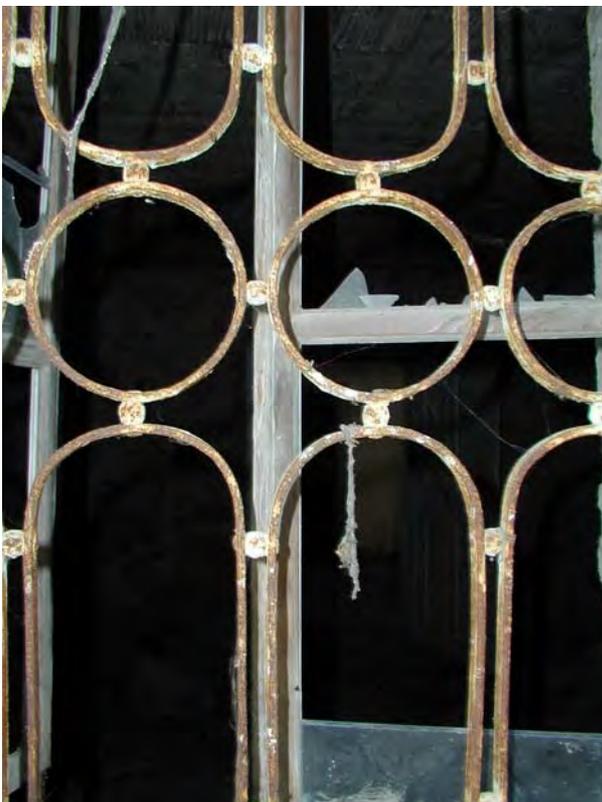
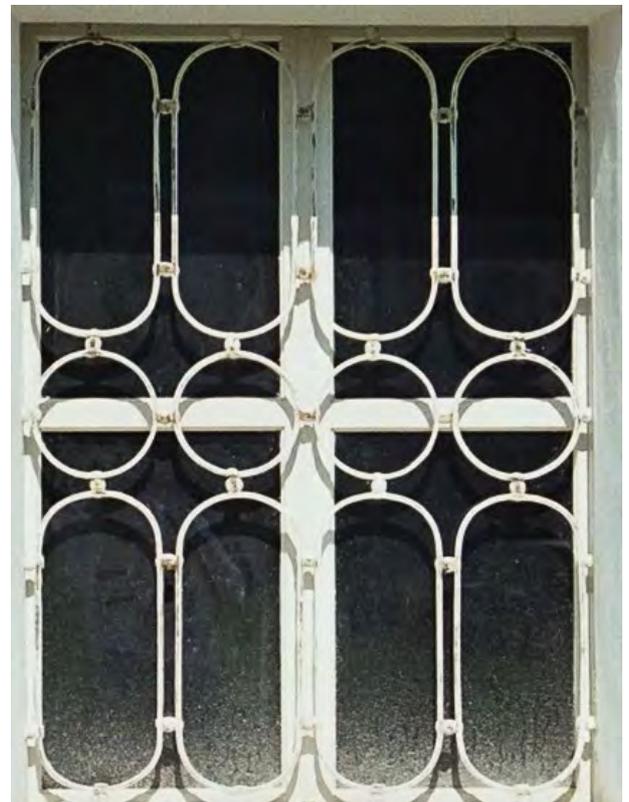
2.4.4 Restaurierung der Fenstergitter

Alte Anstriche und Flugrost wurden entfernt und die Fenstergitter in gedämpftem Weiß gestrichen.

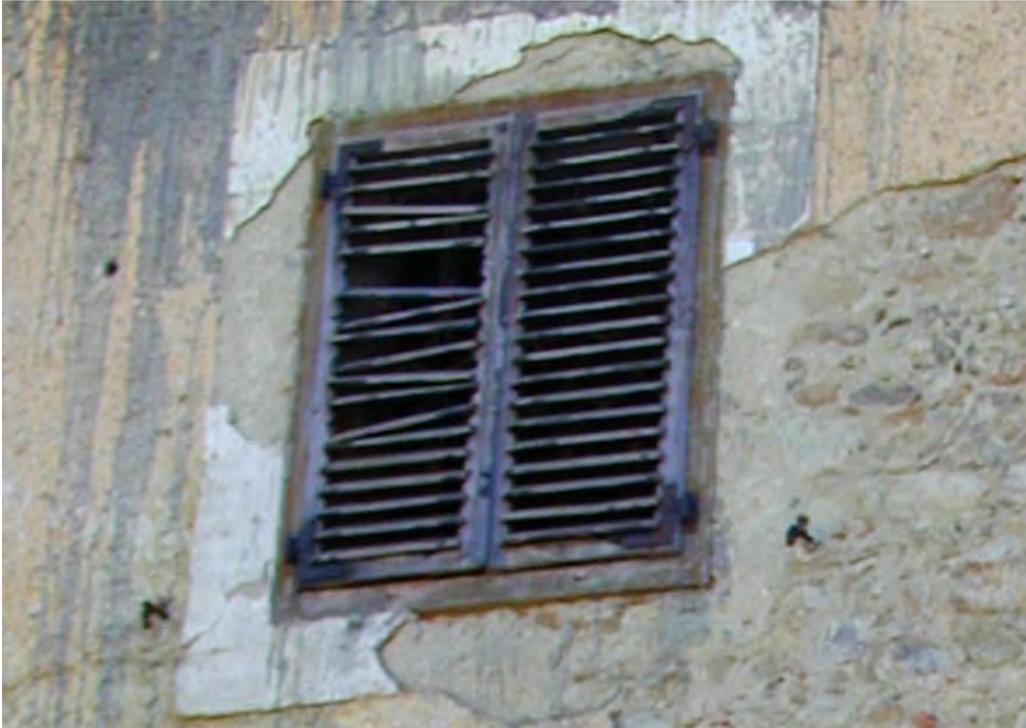
Fenster vor ...

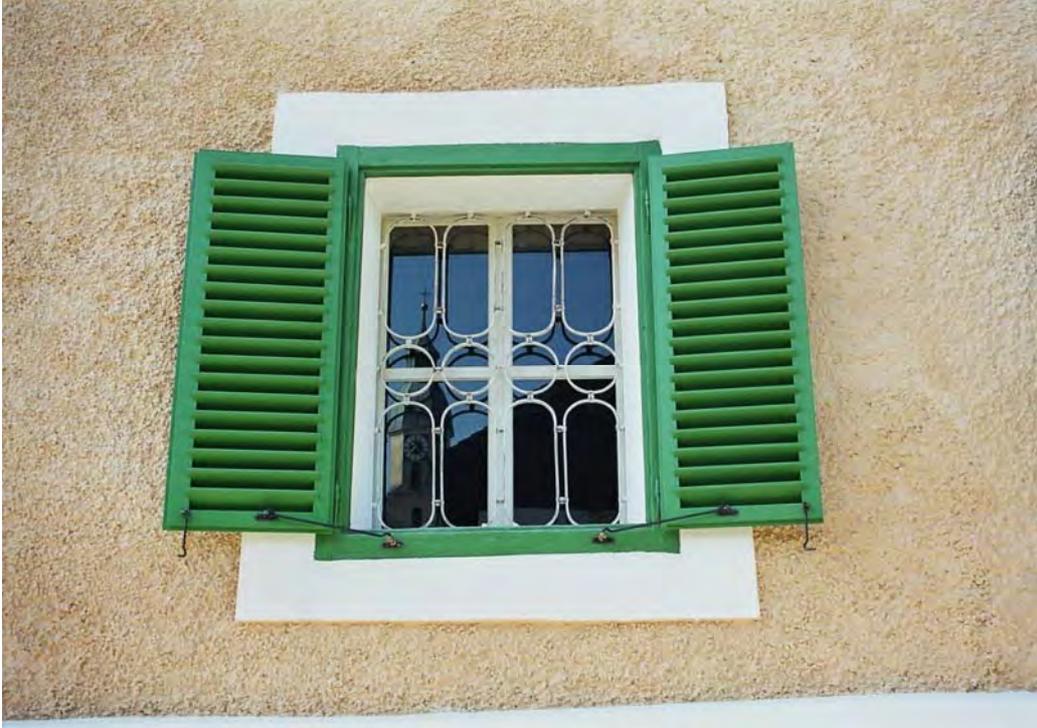
... und nach der Sanierung.

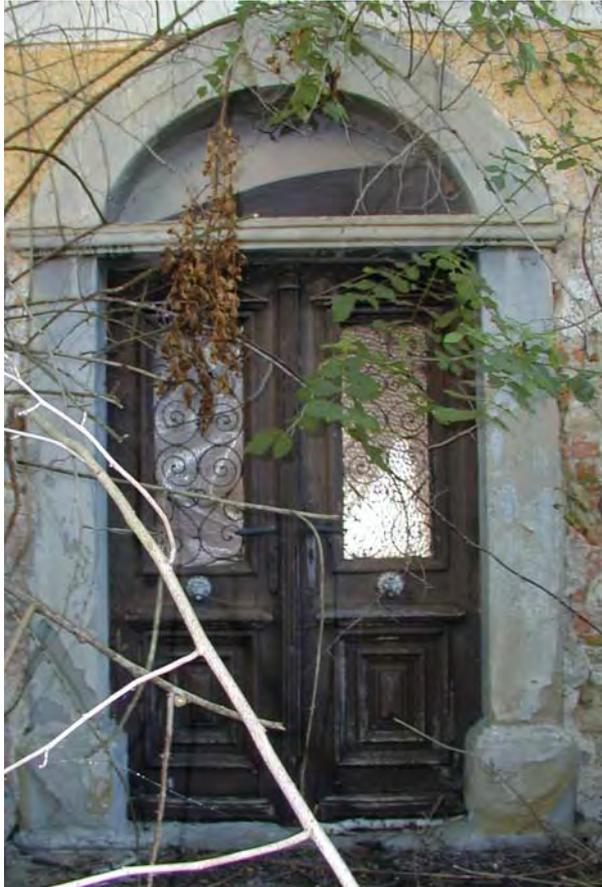
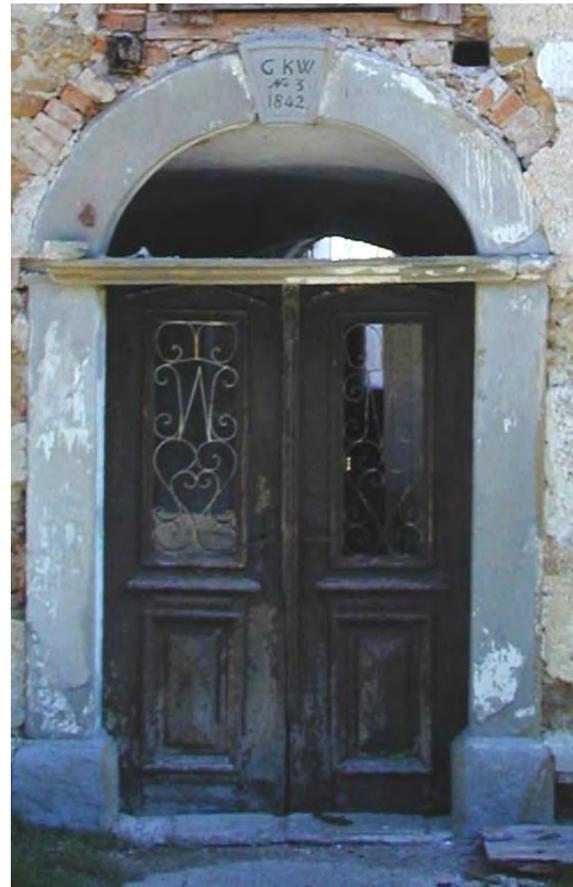
Die beiden Eingangstüren des Schmiedbauernhauses liegen an der Ost- und Westseite des Wohngebäudes. Das Bundesdenkmalamt hat die beiden Eichenholztüren mit verzierten Oberlichten als besonders erhaltenswert eingestuft. Da die Türen im unteren Bereich stark vom Hausschwamm befallen bzw. die unteren Türfriese bereits von Pilzen zerfressen waren mussten die aufrechten Friesteile komplett erneuert werden. Die runden Oberlichtenelemente waren nicht mehr vorhanden und mussten nach einem alten Vorbild neu angefertigt werden. Mit der Renovierung der Türen wurde die Tischlerei Kaiser beauftragt.

West- und ostseitige Eingangstür mit starkem Befall von Hausschwamm und Pilzen

Die Eingangstüren wurden gereinigt, die alten Beschläge und die intakten Profileisten vorsichtig abgenommen. Um den Pilzbefall zu stoppen wurden die gesunden Holzteile mehrere Stunden in einer Trockenkammer auf 75 ° C erhitzt. Anschließend wurden die alten Anstriche durch Abhobeln und Abziehen (Ziehklingen) schonend entfernt. Die alten Beschläge, Türbänder und Ziergitter wurden abgebeizt. Die Türdrücker aus Messing wurden von der Fa. Schörghofer in Siezenheim (Spezialist für alte Beschläge) gereinigt und ergänzt.

Desolate Füllungsteile wurden ergänzt und mit traditionellen Verbindungstechniken (Keil und Zapfen) in die Rahmenelemente eingesetzt. Anschließend wurden die Türrohlinge mit den vorhandenen bzw. neu angefertigten Profileisten bestückt und die gereinigten, alten Türbänder und Beschläge wieder montiert.

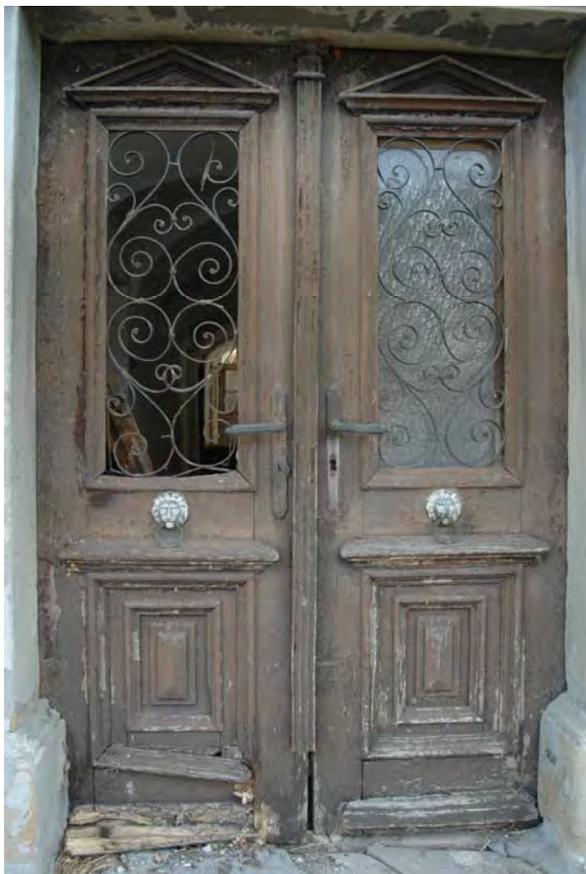
Vom Holzschwamm befallene Eingangstür ...

Auf die sanierten Eingangstüren wurde zunächst, aufgrund des vergilbten und verwitterten Eichenholzes, eine grau-bräunliche Beize auf Wasserbasis aufgebracht. Nach der Trocknung erhielten die Türen als Grundierung eine leicht eingefärbte Klar – Öl – Lasur . Nach ca. 12 Std. wurde die Grundierung leicht angeschliffen und danach ein 2. Anstrich mit der Klar – Öl – Lasur aufgetragen.

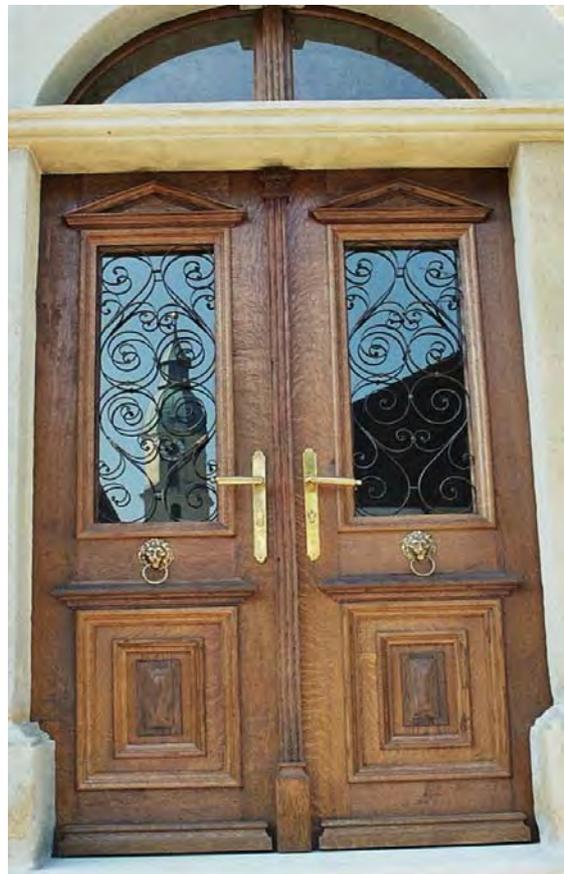
... nach der Sanierung

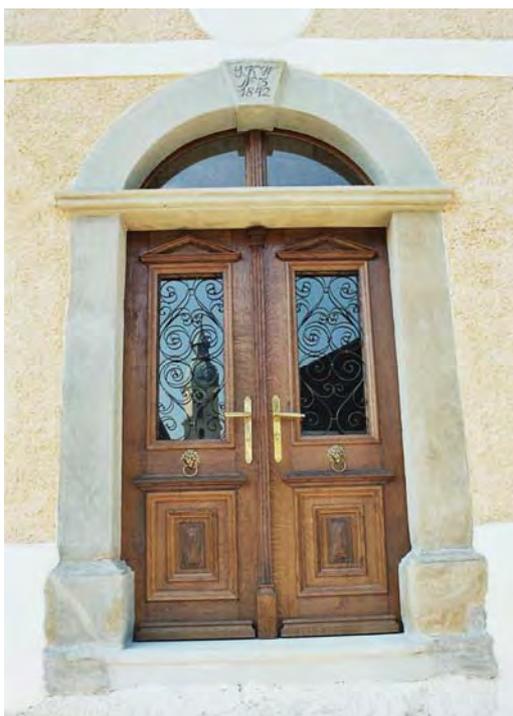
Restauriertes Sandsteinportal

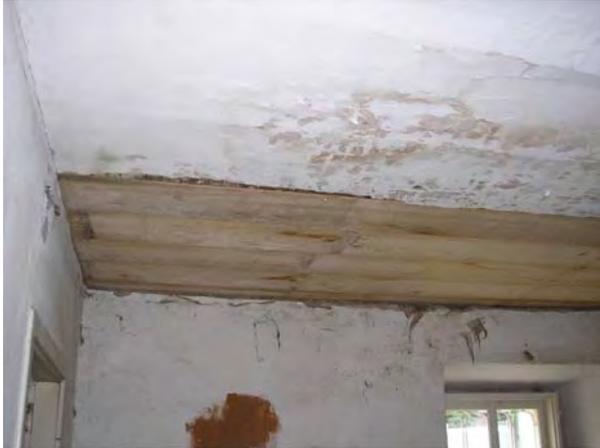
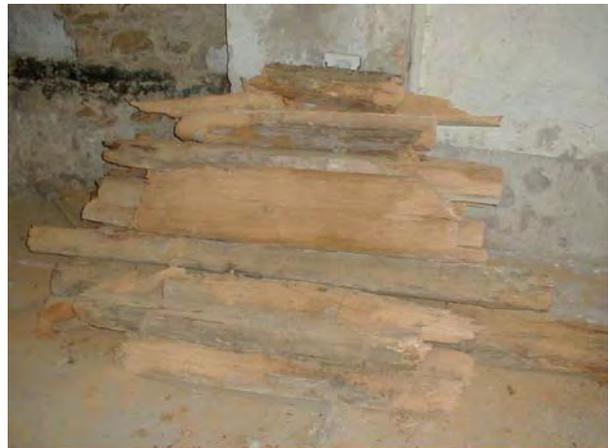
Von den Dippelbaumdecken wurden schadhafte Holzbalken entfernt (1. Stock, Nord-West)

Aus der Dippelbaumdecke wurden schadhafte Holzbalken entfernt und durch massive Balken aus Fichtenholz ersetzt. Die neuen Holzbalken wurden in alter Technik eng aneinander gereiht und verdübelt („verdoppelt“).

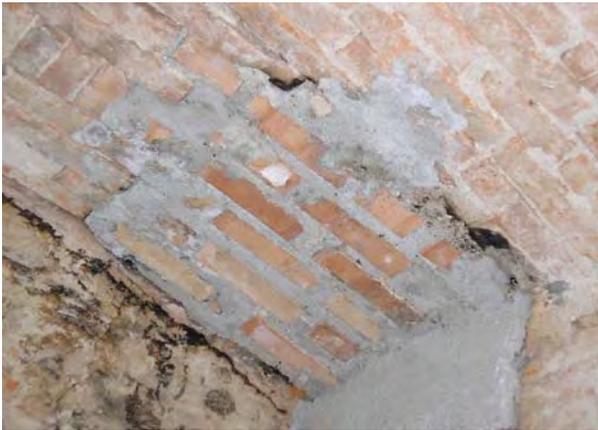
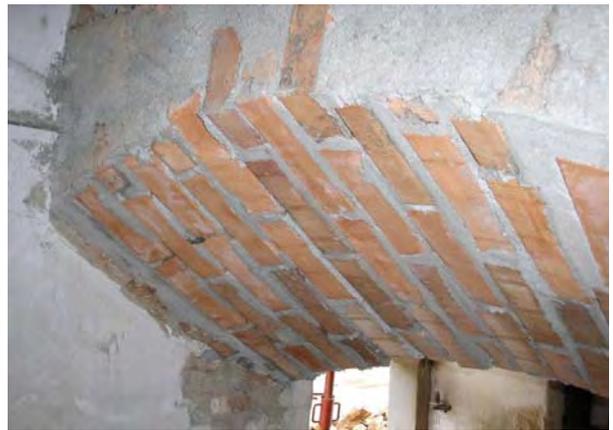
2.9.3 Gewölbesanierung

Im Bereich des Stiegenhauses wurden ausgebrochene Gewölbeteile ergänzt. Beim Aufstieg zum Dachboden musste der gesamte Gewölbebogen mit gebrannten Tonziegeln erneuert werden. Für den Bau des Gewölbebogens wurde ein Hilfsgerüst (Schalungslehre) errichtet.

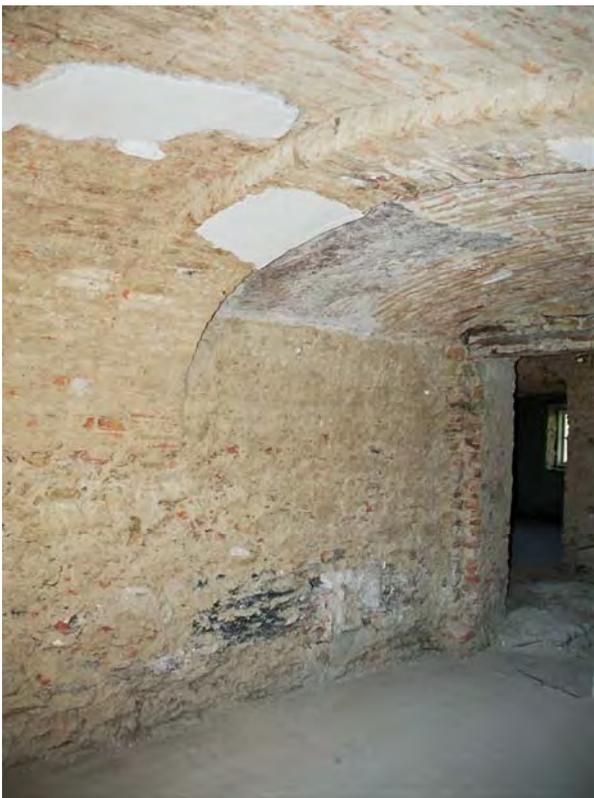
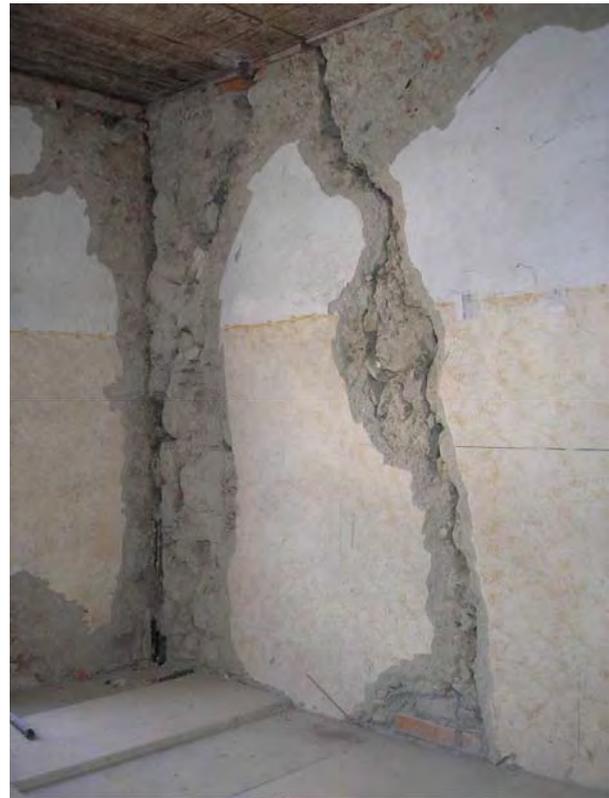
2.9.4 Mauersanierung

Hohler Innenputz wurde händisch bis auf das Grundmauerwerk abgeschlagen und bauphysikalische Risse mit entsprechendem Füllmaterial (Ziegel, Stein) und Brandkalkmörtel geschlossen.
