„ERHALTUNG UND ENTWICKLUNG
HANDWERKLICHER TRADITIONEN UND VERMITTLUNG DER
HANDWERKSTECHNIKEN
ZUR SICHERUNG DER SANIFRUNGSKOMPETENZ IN ALPINEN REGIONEN“

Schmiedbauernhaus Seeham Präsentation der Revitalisierung 2003 – 2005 durchgeführte Maßnahmen und angewendete Handwerkstechniken

Salzburger Institut für Raumordnung & Wohnen, Gemeindeentwicklung Salzburg
Bearbeitung: Mag. Petra Aster, DI Christine Stadler

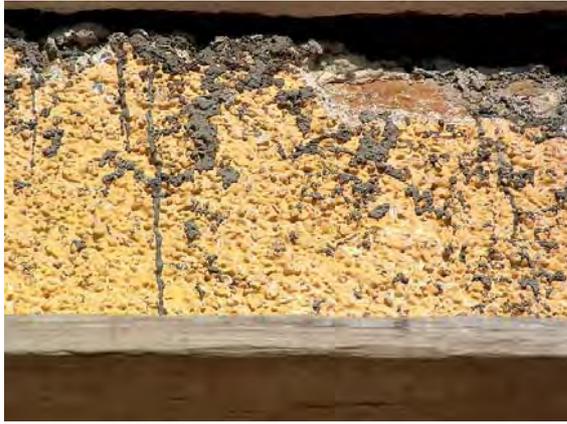
2.3.2 Reinigung der Putzoberfläche von „Zementnasen“

Bei früheren Instandhaltungsarbeiten unterhalb des Traufgesimses wurde der Putz mit Zement verunreinigt. Durch vorsichtiges Abkratzen wurden diese Zementnasen fachgerecht entfernt. Die nicht schadhafte Putzoberflächen wurden mit einer Bürste gründlich gereinigt.

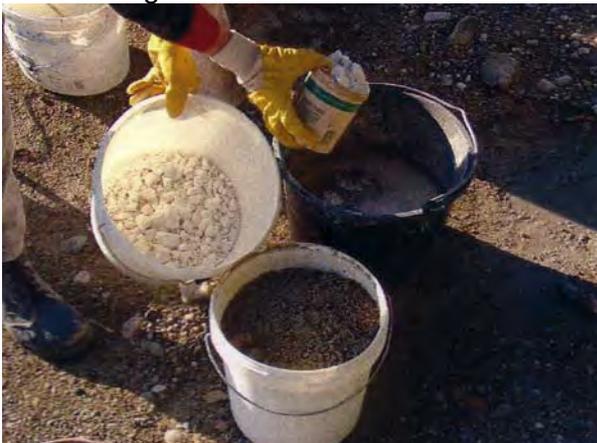
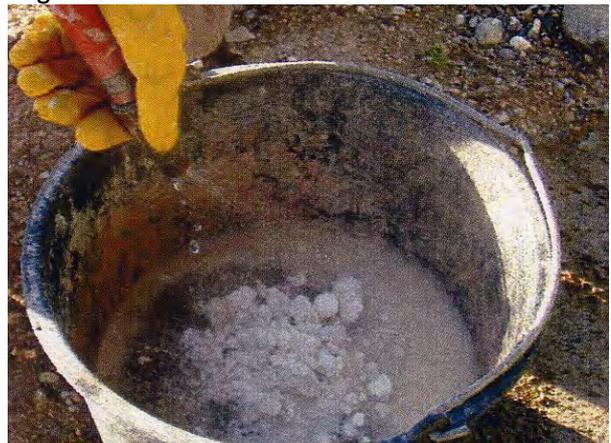
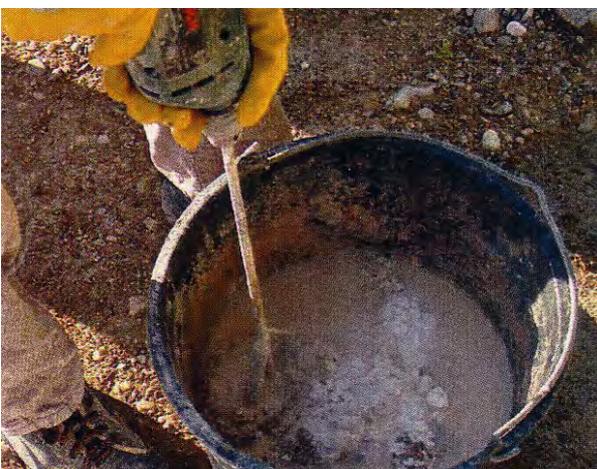
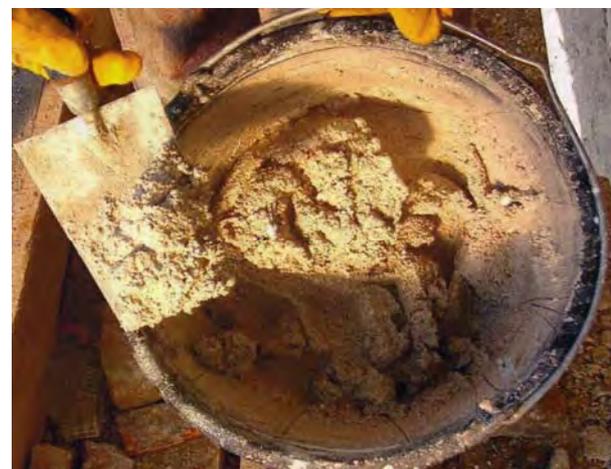
Zubereitung von Brandkalkmörtel zur Risssanierung:

Brandkalk und Sand werden vermengt .

Wasser wird beigefügt, damit der Kalk zerfällt.

Die einzelnen Komponenten werden vermisch.

Fertiger, heißer Brandkalkmörtel.

Die vorhandenen bauphysikalischen Risse im Mauerwerk wurden mit Brandkalkmörtel geschlossen.

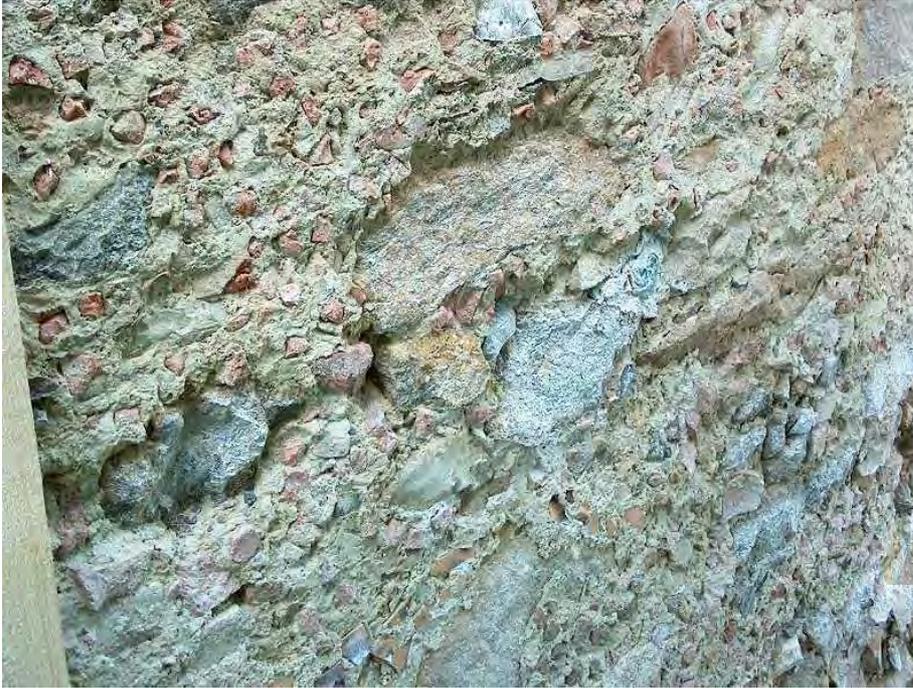
2.3.8 Tränken von Putzuntergrund mit Kalk-Sinterwasser

Das 2-fache Aufbringen von Kalk-Sinterwasser (Calciumcarbonat) mit Bürste und Spritzgerät dient als „Haftbrücke“ zwischen Untergrund und Putz.

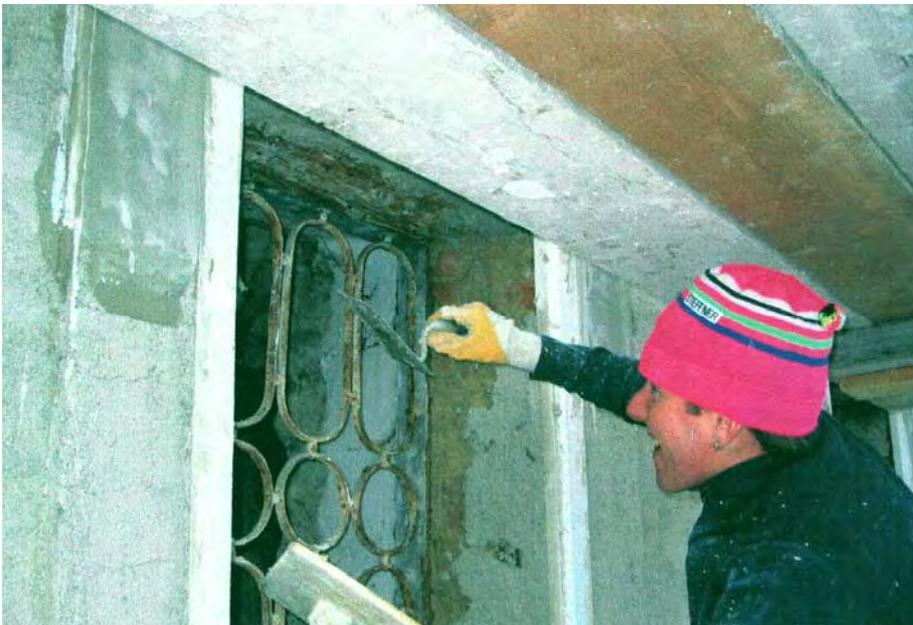
2.3.9 Einbringen von Schilfrohrmatten als Putzträger

Schilfrohrmatten wurden Jahrhunderte lang als Putzträger verwendet. Bei den Fenster- und Türstürzen im Schmiedbauernhaus wurden bestehende Schilfmatten ergänzt.

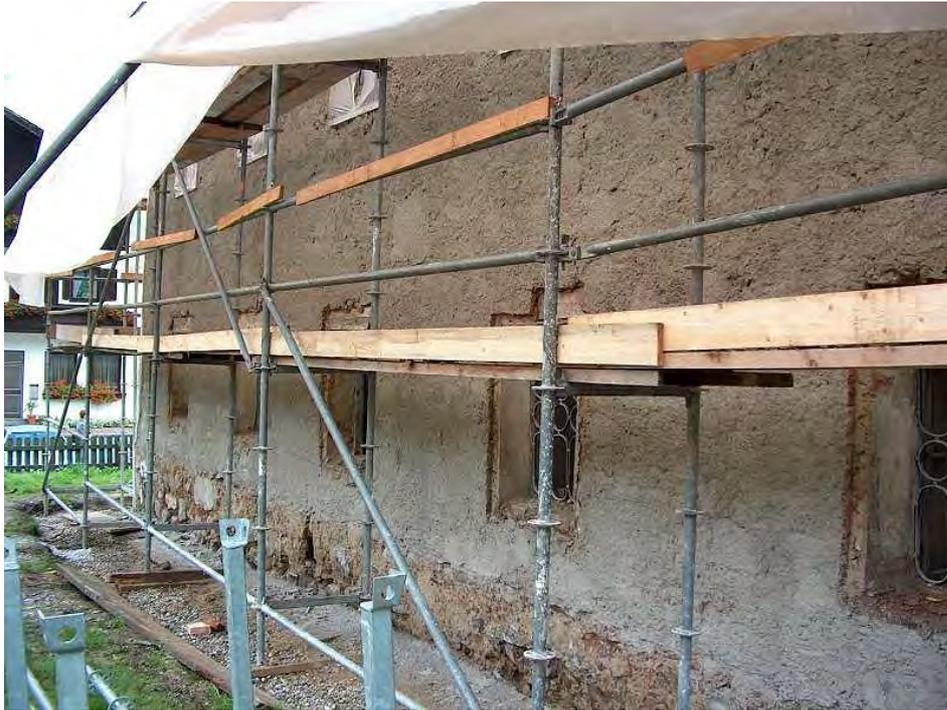
2.3.10 Kalk Spritzbewurf

Nordfassade: Kalk-Spritzbewurf auf genässtem Mauerwerk

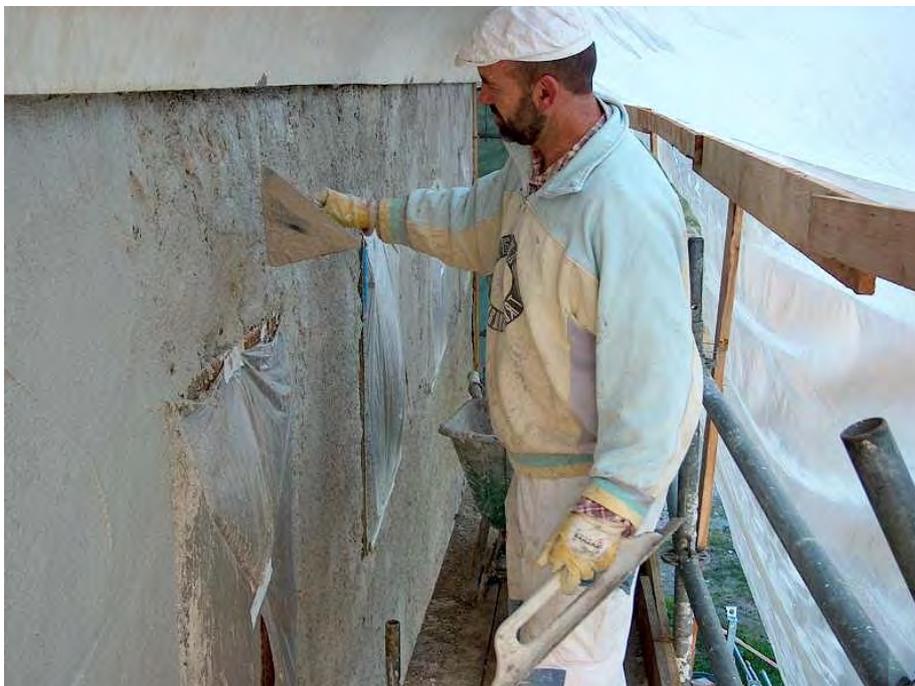
2.3.11 Kalk Unterputz

Die gesamte Fassadenfläche wurde mit einem 3-lagigen Kalk Unterputz (Gesamtstärke: mind. 3 cm) versehen.

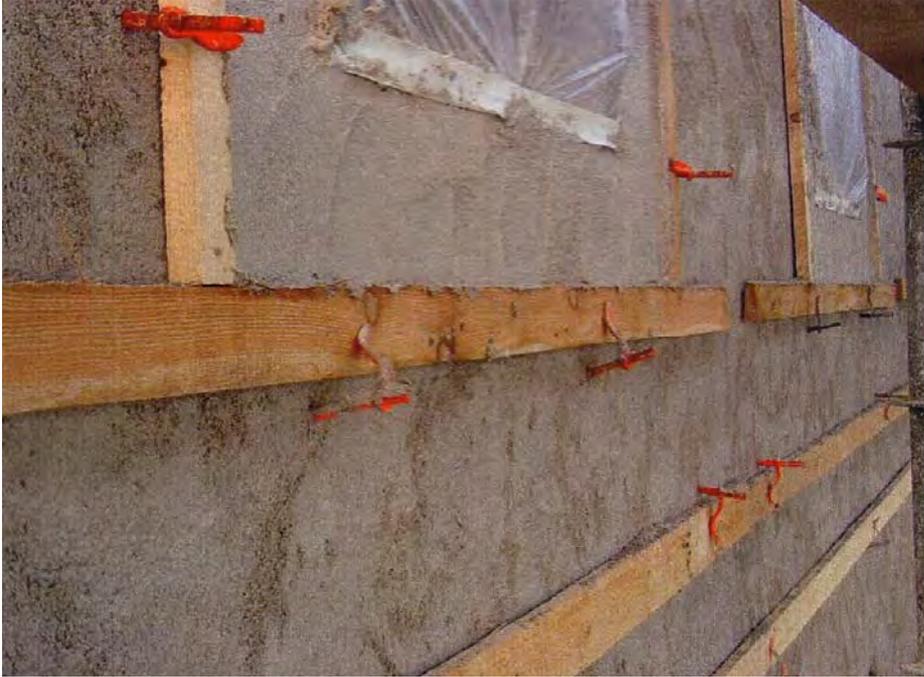
2.3.12 Kalk Unterputz an Faschen und Lisenen

Für Lisenen, Fenster- und Türfaschen wurden Lehren gesetzt und anschließend ein 1-lagiger Kalk Unterputz aufgebracht. Der Bewurf erfolgte mit der Kelle.

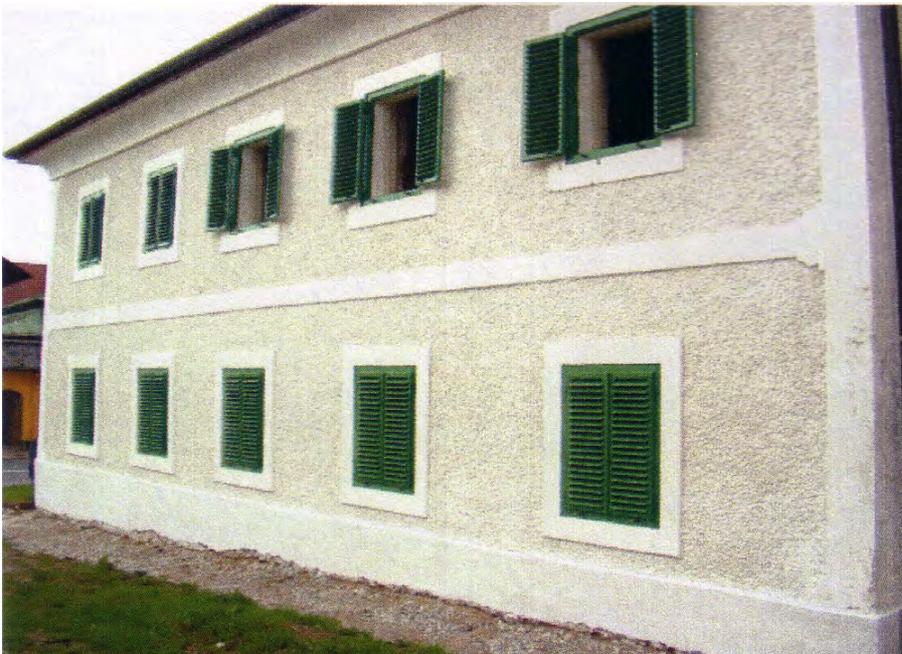
2.3.13 Kalk Oberputz (Rieselputz) bei Wandflächen

Drei Wochen nach dem Unterputz wurde der 1-lagige Oberputz (Rieselwurf) auf die genässte Fassade aufgetragen. Die Putzstruktur wurde dem Bestand angeglichen.

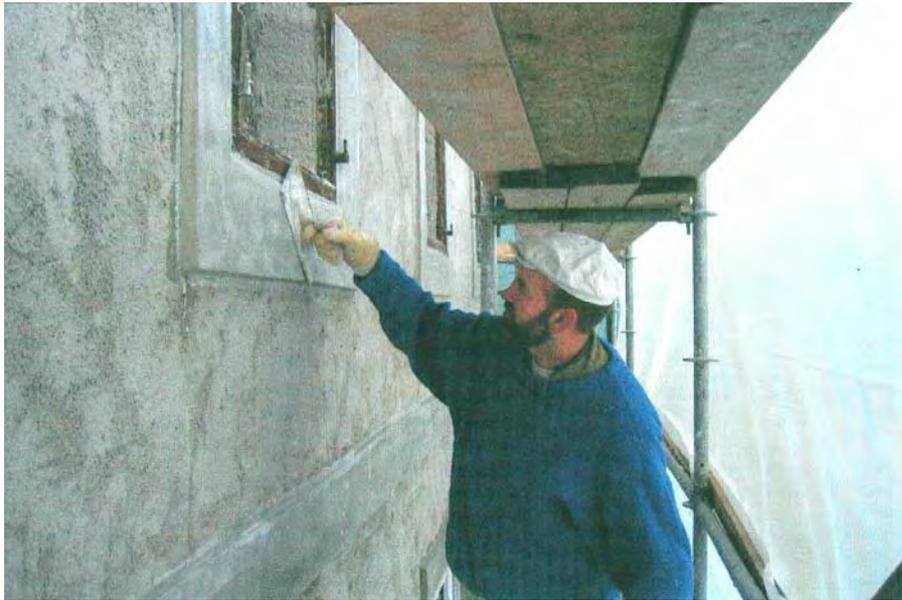
2.3.14 Feinputz an Sockel, Faschen, Laibungen und Lisenen

Ein Nassmörtel – Kalk – Marmorsand Gemisch wurde auf die Faschen und Lisenen aufgetragen und anschließend mit Reib- und Schwammbrett geglättet. Auch hier wurde die alte Putzstruktur nachempfunden.

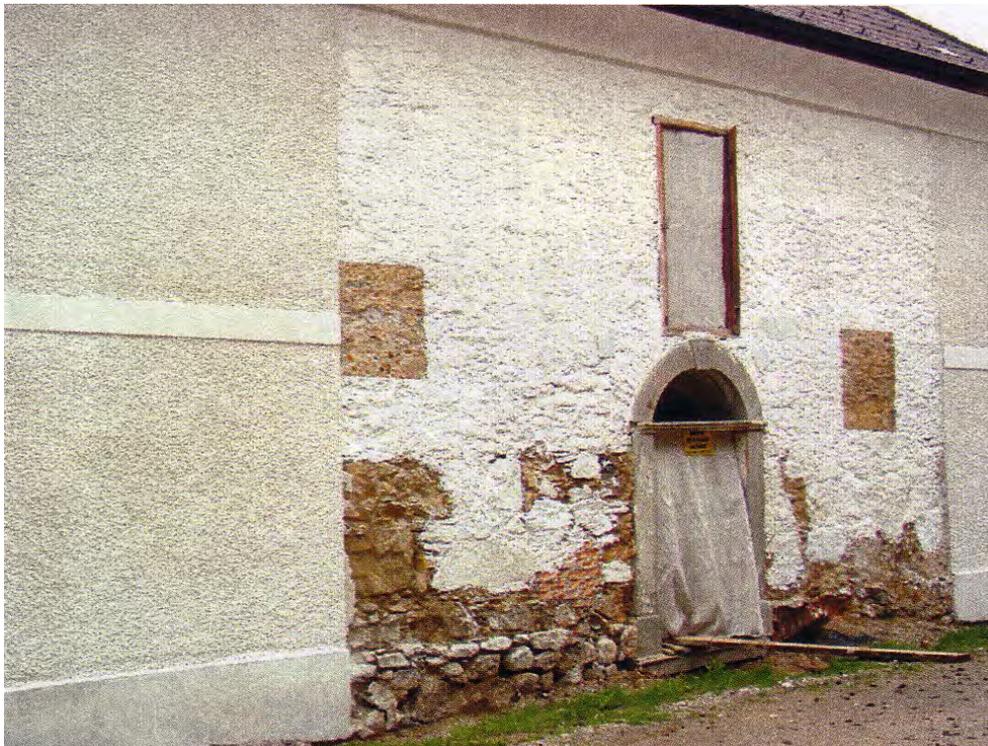
2.3.15 Vornässen und Kalkschlämme

Auf die zuvor mit Kalk-Sinterwasser genässten Wandflächen wurde eine Kalkschlämme aus verdünntem Sumpfkalk aufgetragen.

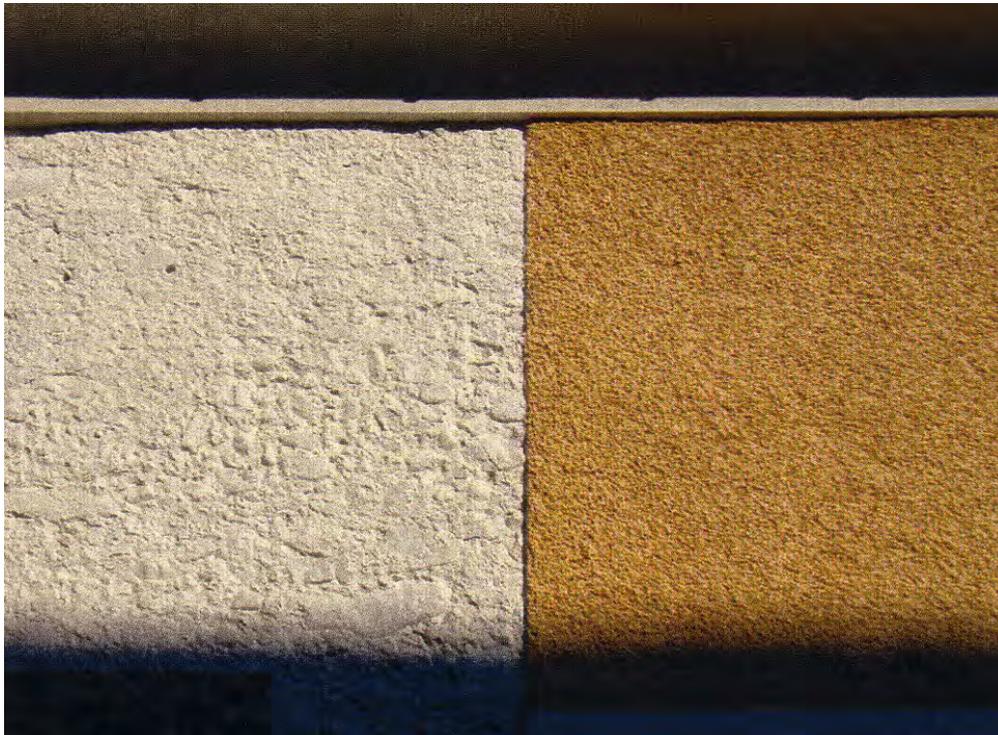
An der Westseite bleibt das geschlämmte Natursteinmauerwerk im Bereich des Verbindungsganges zum Wirtschaftsgebäude sichtbar. Diese Fläche erinnert an die ursprüngliche Fassadengestaltung des Schmiedbauernhauses (vor 1800).

Detail: geschlämmtes und verputztes Natursteinmauerwerk

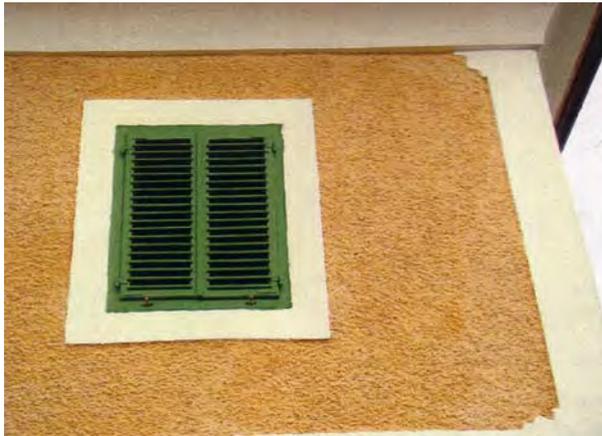
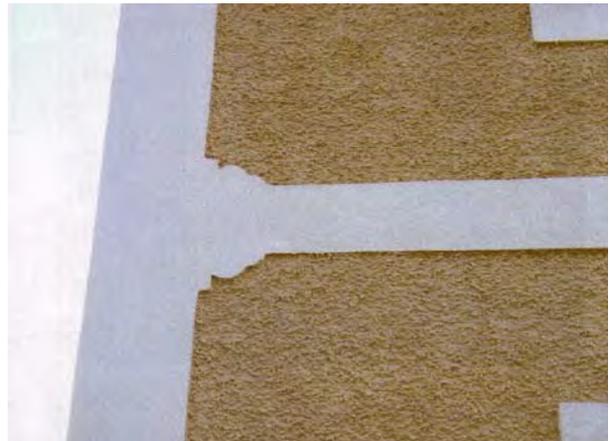
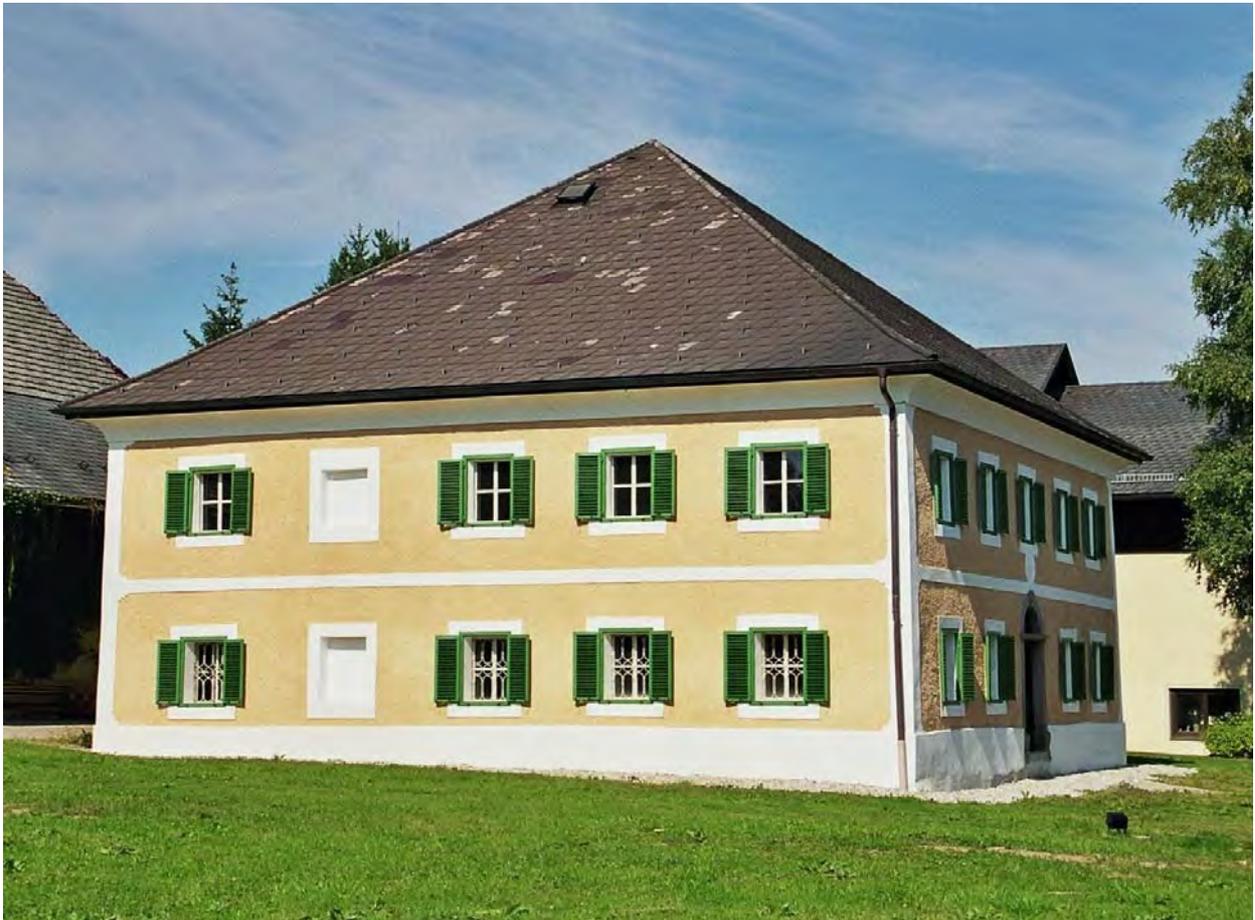
2.3.16 Fassadenanstrich aus Sumpfkalk und Erde

Fassadenanstrich aus Sumpfkalk und Lehm

Detail: Wand – Lisenen

Südfassade nach dem Anstrich mit Sumpfkalk und Erde. So, wie es sich heute präsentiert, sah das Wohngebäude des Schmiedbauernhauses bereits um 1845 aus.

Der Fassadenanstrich erfolgte mit pigmentiertem Sumpfkalk. Der Farbton wurde in Abstimmung mit dem Bundesdenkmalamt und der ÖBA gewählt. Der Farbauftrag erfolgte in Bürsten- bzw. Pinseltechnik auf den feuchten Oberputz.

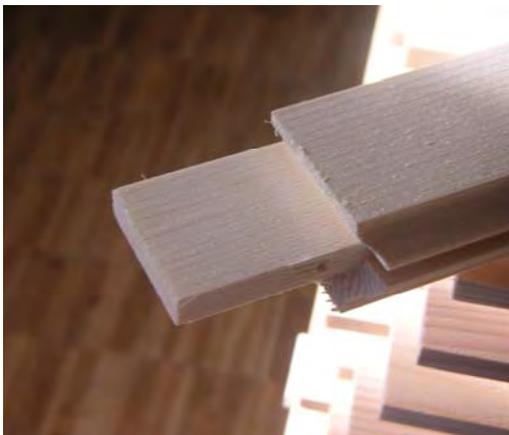
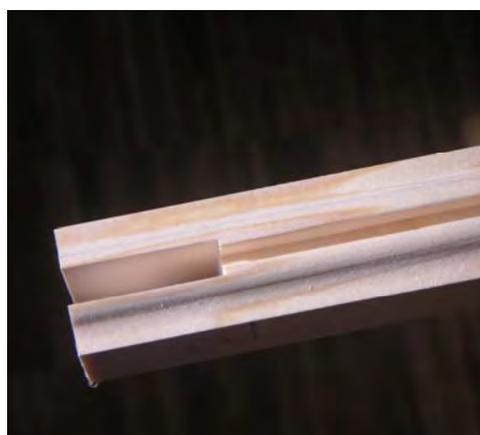
2.4.2 Anfertigung neuer Fensterflügel

Alte Schlitz- und Zapfenverbindung für die neuen Fensterflügel

Laut Befund wurden die neuen Fensterflügelpaare aus Fichtenholz mit Schlitz und Zapfenverbindung hergestellt. Die Fensterscheiben wurden eingenetet. Die neuen Beschläge (Fabrikat Wieser) wurden zum alten Bestand passend ausgewählt und montiert.

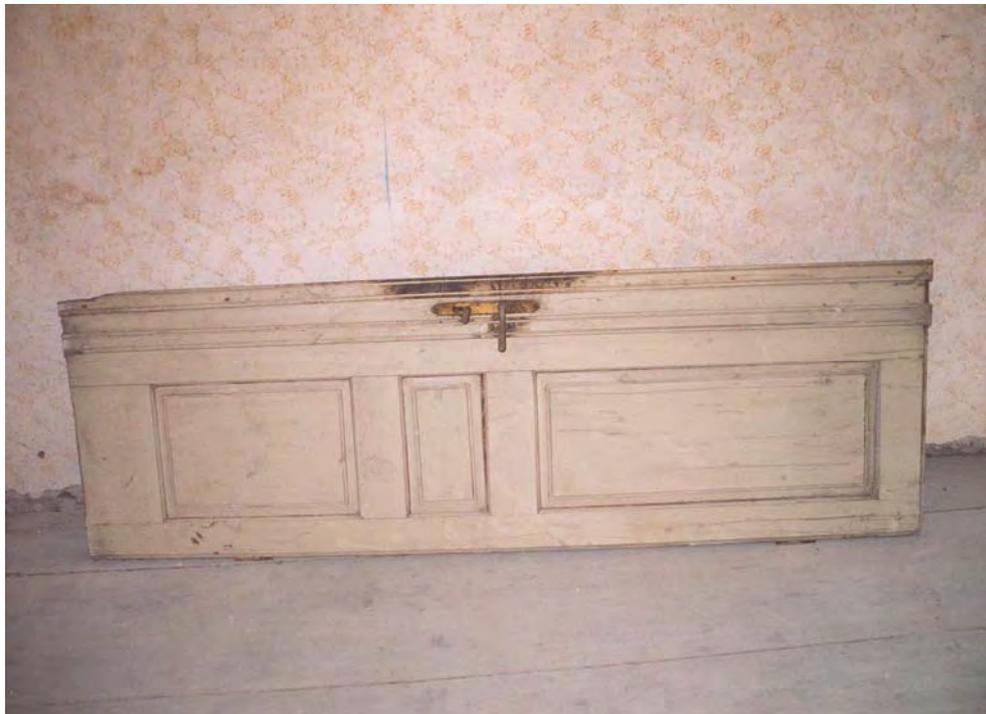
altes Türblatt einer Innentür

Die vorhandenen Innentüren wurden von der Tischlerei Steiner restauriert. Die Türstöcke und Türblätter wurden gereinigt, abgeschliffen und schadhafte bzw. fehlende Teile ergänzt. Anschließend wurden die Türen neu grundiert und gestrichen.

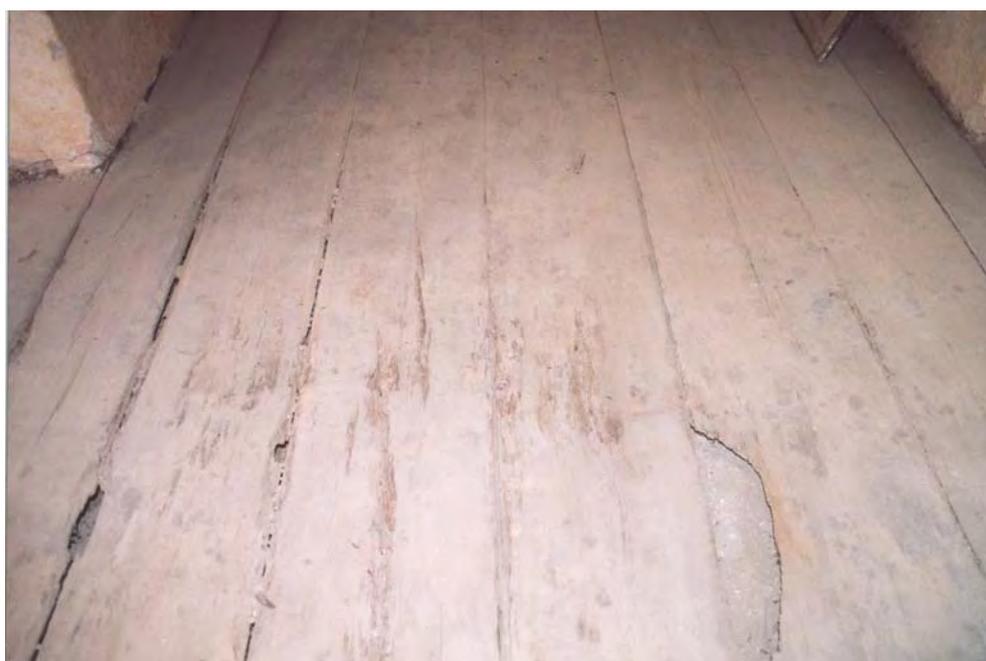
Holzbohlen vor der Entnahme durch den Bauhof

Die vorhandenen Holzbohlen wurden vom Bauhof der Gemeinde Seeham fachgerecht entnommen und zwischengelagert. Die weitere Vorgangsweise ist noch ungeklärt.

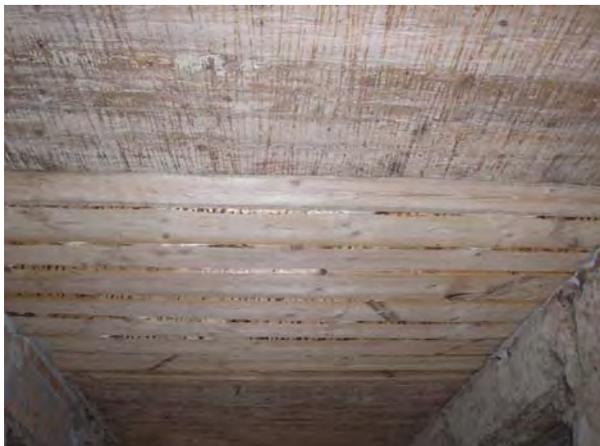
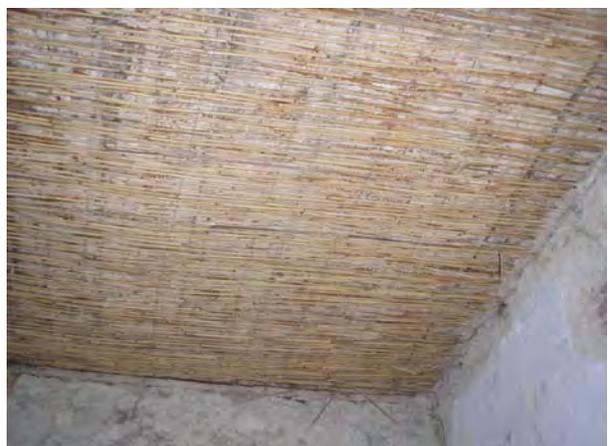
2.9.2 Aufbringen von Schilfrohmatten

Aufbringung von Schilfrohmatten als Putzträger. Schilfrohmatten, früher in Heimarbeit erzeugt, werden heute Österreichweit nur mehr im Burgenland hergestellt.

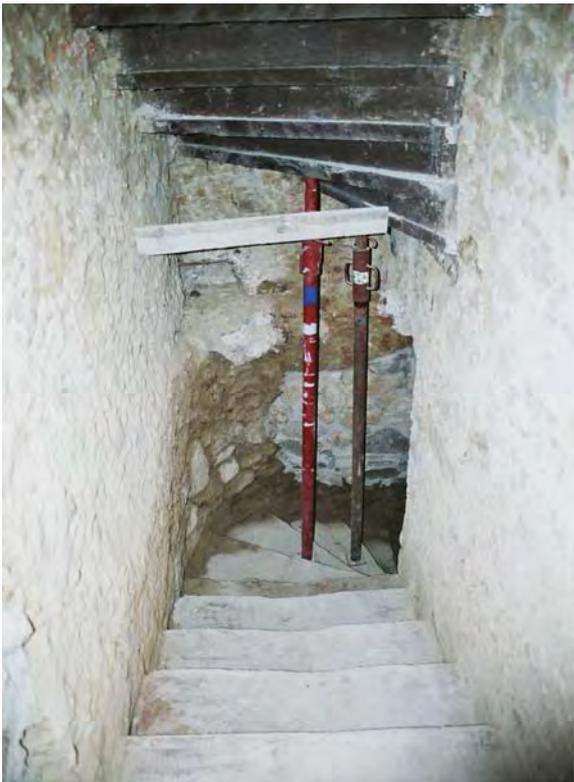
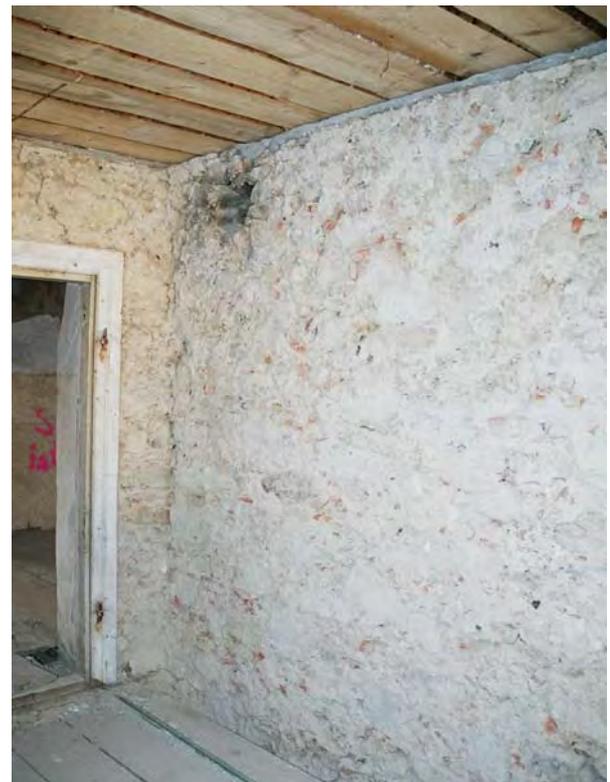
Die sanierten Mauerflächen wurden zur Festigung des Untergrundes mit Kalk Sinterwasser gespritzt.

Hohler Innenputz wurde händisch bis auf das Grundmauerwerk abgeschlagen und bauphysikalische Risse mit entsprechendem Füllmaterial (Ziegel, Stein) und Brandkalkmörtel geschlossen.
